סקר שימור המועצה האזורית יואב כפר הר"י

שם הפרק
כפר הרי"ף
כרטיסי אתר

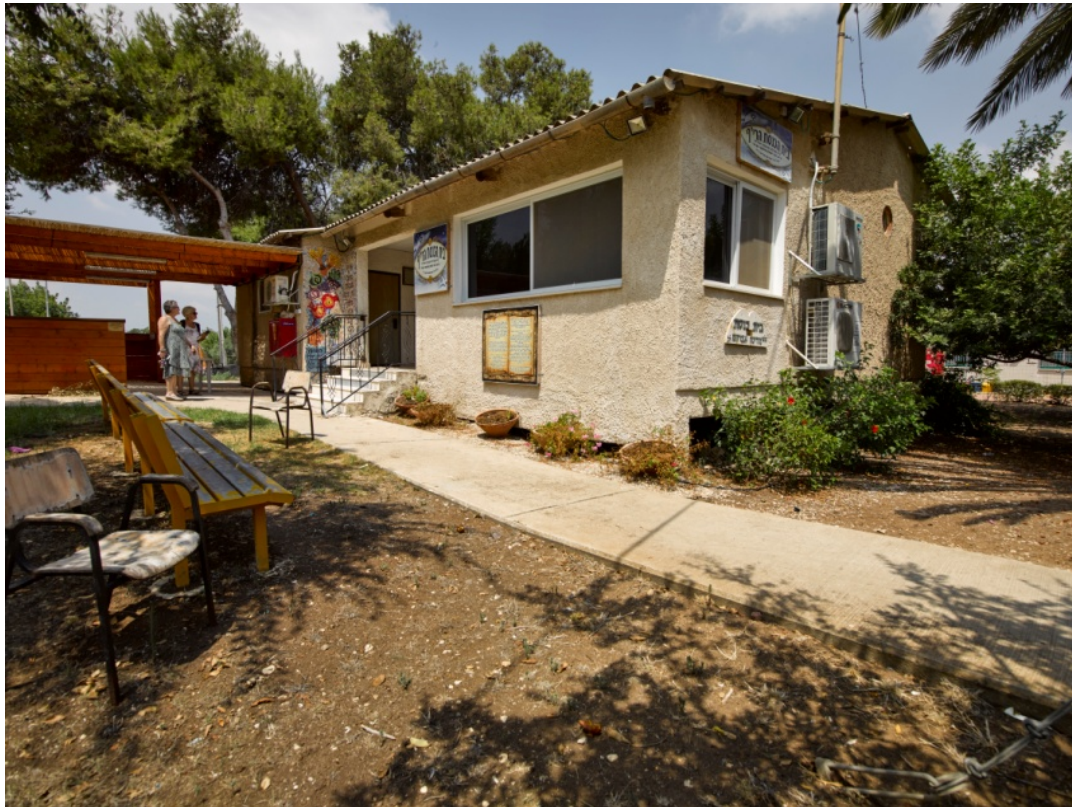
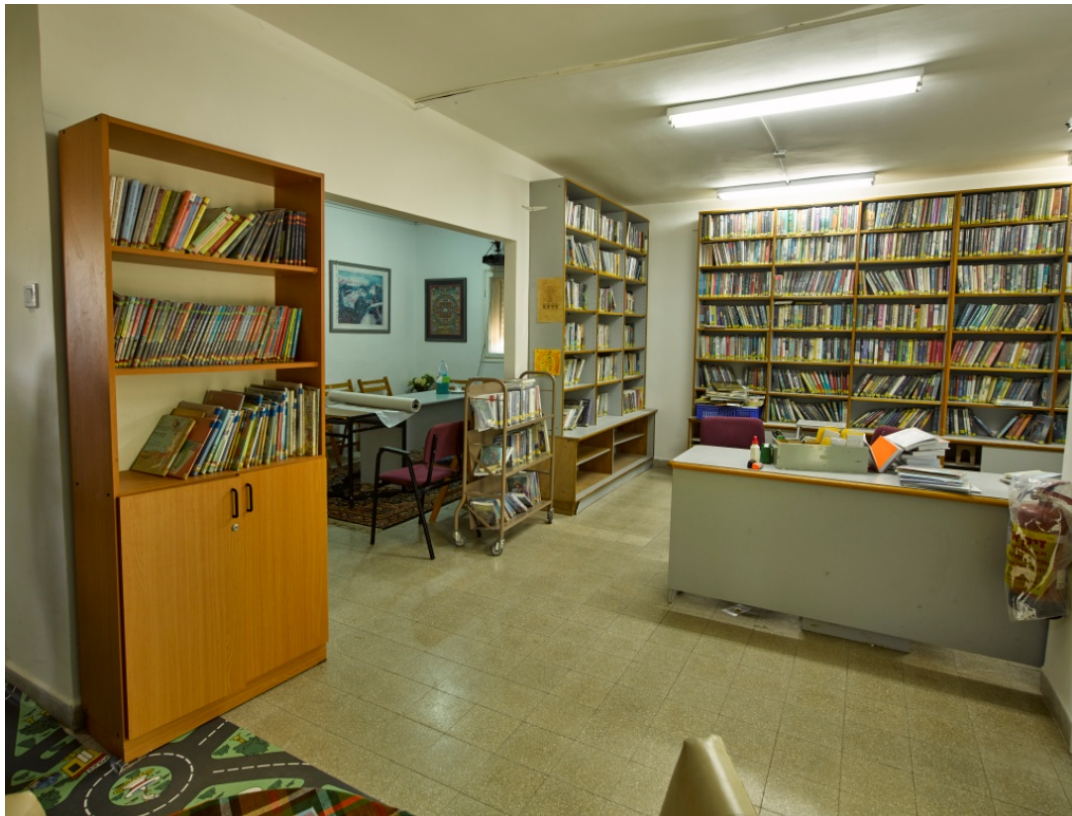
אוגוסט 2016, בית כנסת. צילום: ליאון גולדשמיד.

אוגוסט 2016, פנים בית כנסת. צילום: ליאון גולדשמיד.

כרטיס אתר מס' 01	שם האתר/מבנה/פריט בית ספר	כתובת: כפר הרי"ף גוש/חלקה 2607/41 נ.צ. 180297/628338
מחוז 06	מפת מיקום	 
רשות מקומית יואב	 	
שטח האתר במ"ר 121.5 מ"ר	מידע בסיסי	
בעלות/זכויות בקרקע מושב כפר הרי"ף	שימוש נוכחי/בפועל בית כנסת	
תיאור כללי עד שנת 1964 פעל בקיבוץ בית ספר, לאחר שנסגר הפך המבנה לבית הכנסת ומתפקד כך עד היום. בית הכנסת נוסד ע"י אברהם מדינה ולכן נקרא על שמו. אברהם מדינה ומשפחתו היו היחידים שנשארו במושב מהתיישבות הראשונים של עולי מרוקו. ניתן לראות כי המבנה עבר שיפוץ.		
מס' תכנית	תכניות ארציות	תכניות מקומיות
מועד מתן תוקף	תמ"מ 4	203/03/6
יעודי קרקע	תמ"א 3, 8, 16, 21, 22, 35, 31, 34, 23	תמ"מ 4
זכויות בניה	קיים/לא קיים	קיים/לא קיים
הוראות שימור	קיים/לא קיים	קיים/לא קיים
אתר עתיקות	מוכרז / לא מוכרז	מוכרז / לא קיים
מרקם	מאפיינים	
סגנון אדריכלי	בניה עירונית/ בניה כפרית/ אחר	
שימוש מקורי	אקלקטי/ בינלאומי/ עכשווי / אחר	
שלבי בניה	מגורים / ציבורי / תעשייה / חקלאות / דת / אחר	
אלמנטים מיוחדים	הקמה: 1956 שלב שלב

חומרים וטכנולוגית בניה	בלוקים וגג אסבסט מחופה פח גלי	
אדריכל/ מתכנן	לא ידוע	
אישים קשורים	אין מידע	
אירועים קשורים	שימש כבית ספר עד שנת 1964	
חשיבות	הערכה ראשונית	
ערכי השימור	מקומית / ארצית / בינלאומית	
מצב פיסי	אסתטי / היסטורי / חברתי / מדעי / נופי / בלתי מוחשי	
חוות דעת ראשונית	חוות דעת ראשונית חשיבות ארצית, דחיפות רגילה עדיפות לתיירות פנים: בינונית עדיפות לתיירות חוץ: בינונית המלצה: מומלץ לשימור	
עורך הכרטיס: פני גולדשמיד	תאריך: 28.08.2016	השכלה: אדריכלית ובונה ערים
ביבליוגרפיה: מועצה אזורית יואב, מזכירת מושב כפר הרי"ף (רחל).

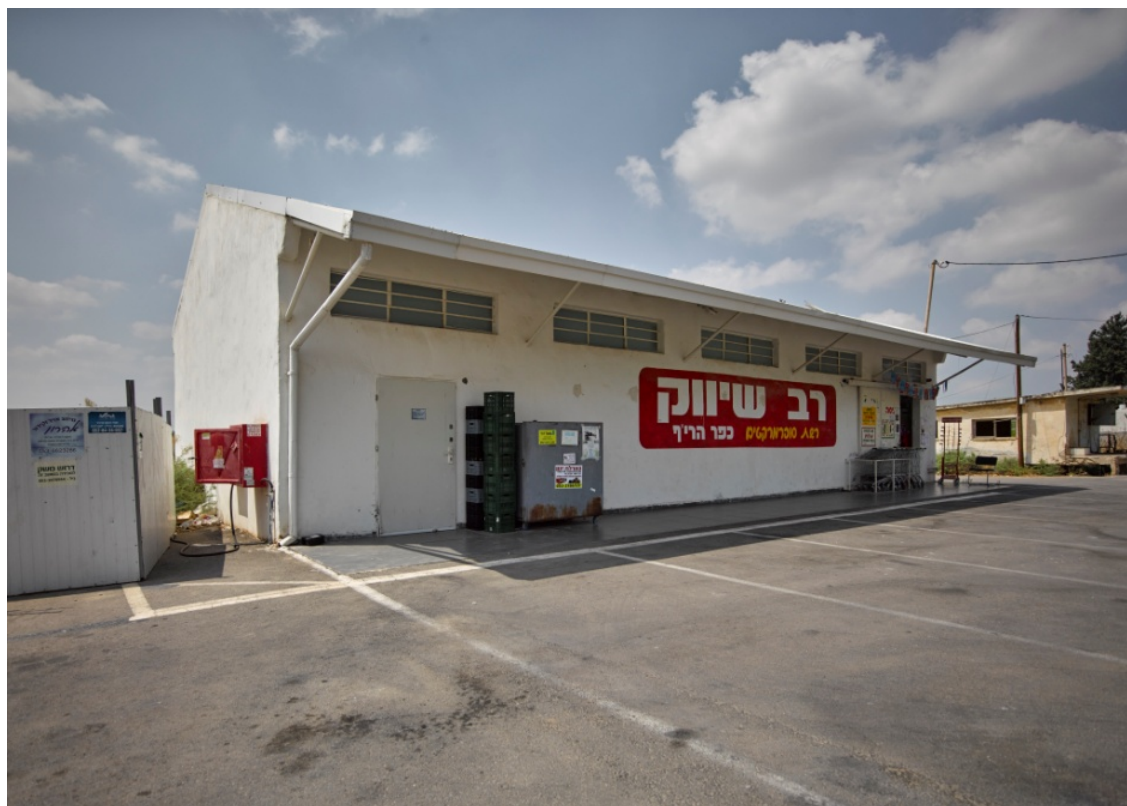
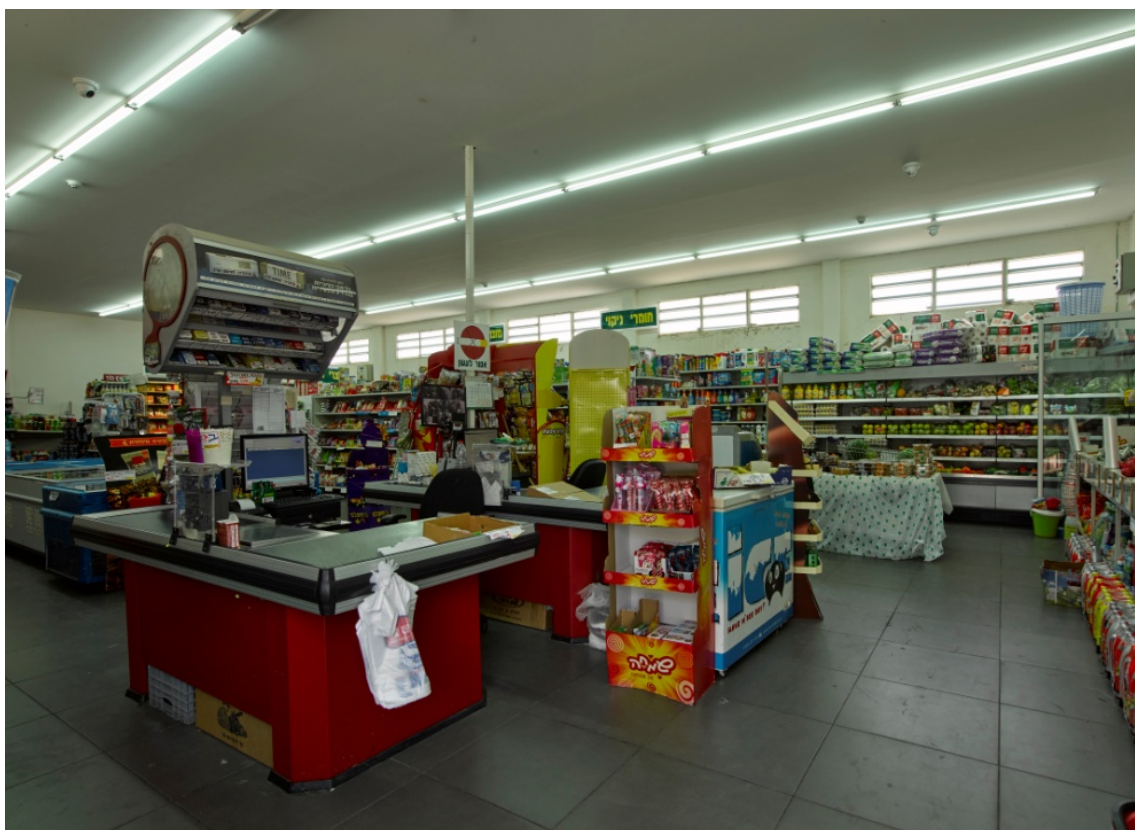
אוגוסט 2016, מכולת. צילום: ליאון גולדשמיד.

כתובת: כפר הרי"ף		שם האתר/מבנה/פריט מכולת		כרטיס אתר מס' 05
גוש/חלקה 2607/86 נ.צ. 180199/628201		מפת מיקום		מחוז 06
				רשות מקומית יואב
				שטח האתר במ"ר 216
				בעלות/זכויות בקרקע מושב כפר הרי"ף
				שימוש נוכחי/בפועל מכולת
תיאור כללי				
המבנה בעל קומה אחת גבוהה ממוקם בצד דרומי של הקיבוץ. מאז הקמתו ועד היום משמש כמכולת לתושבי הקיבוץ. המבנה נמצא בקרבת המחסן לציוד חקלאי של הקיבוץ. ניתן להבחין כי המבנה עבר מספר שיפוצים במהלך השנים.				
מידע בסיסי				
תכניות מקומיות		תכניות מחוזיות		מס' תכנית
203/03/6		תמ"מ 4		תמ"א 3, 8, 16, 21, 22, 23, 31, 34, 35
מועד מתן תוקף				
יעודי קרקע				
זכויות בניה				
הוראות שימור				
אתר עתיקות				
מאפיינים				
מרקם				
בניה עירונית/ בניה כפרית/ אחר				
סגנון אדריכלי				
אקלקטי/ בינלאומי/ עכשווי / אחר				
שימוש מקורי				
מגורים / ציבורי / תעשייה / חקלאות / דת / אחר				
שלבי בניה				
הקמה: 1956 שלב שלב				
אלמנטים מיוחדים				
בלוקים וגג אסבסט				
חומרים וטכנולוגיית בניה				
המבנה בעל מסה אחידה בעל קומה אחת גבוהה בנוי מבלוקי בטון על בסיס יסוד רפסודה. המבנה עבר מספר שיפוצים במהלך השנים. למבנה גג אסבסט וחלונות גבוהים בגובה קומת גלריה ממתכת בקצב אחיד בחזית הראשית בלבד.

אדריכל/ מתכנן				
לא ידוע				
אישים קשורים				
אין מידע				
אירועים קשורים				
אין מידע				
הערכה ראשונית				
חשיבות				
מקומית / ארצית / בינלאומית				
ערכי השימור				
אסתטי / היסטורי / חברתי / מדעי / נופי / בלתי מוחשי				
מצב פיסי				
יציב / מעורער / הרוס				
חוות דעת ראשונית				
חשיבות ארצית, דחיפות רגילה עדיפות לתיירות פנים: בינונית עדיפות לתיירות חוץ: בינונית				
המלצה: מומלץ לשימור				
עורך הכרטיס: פני גולדשמיד				
תאריך: 28.08.2016		השכלה: אדריכלית ובונה ערים		
ביבליוגרפיה: מועצה אזורית יואב, מזכירת מושב כפר הרי"ף (רחל).

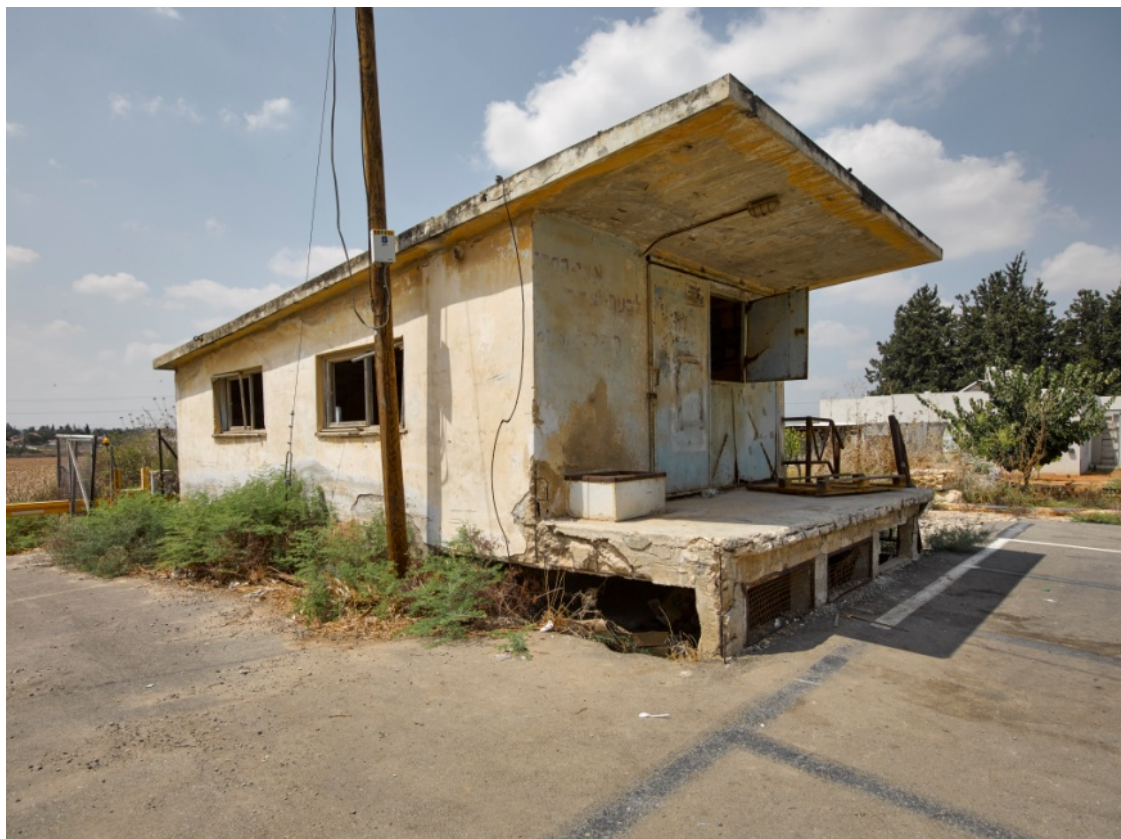
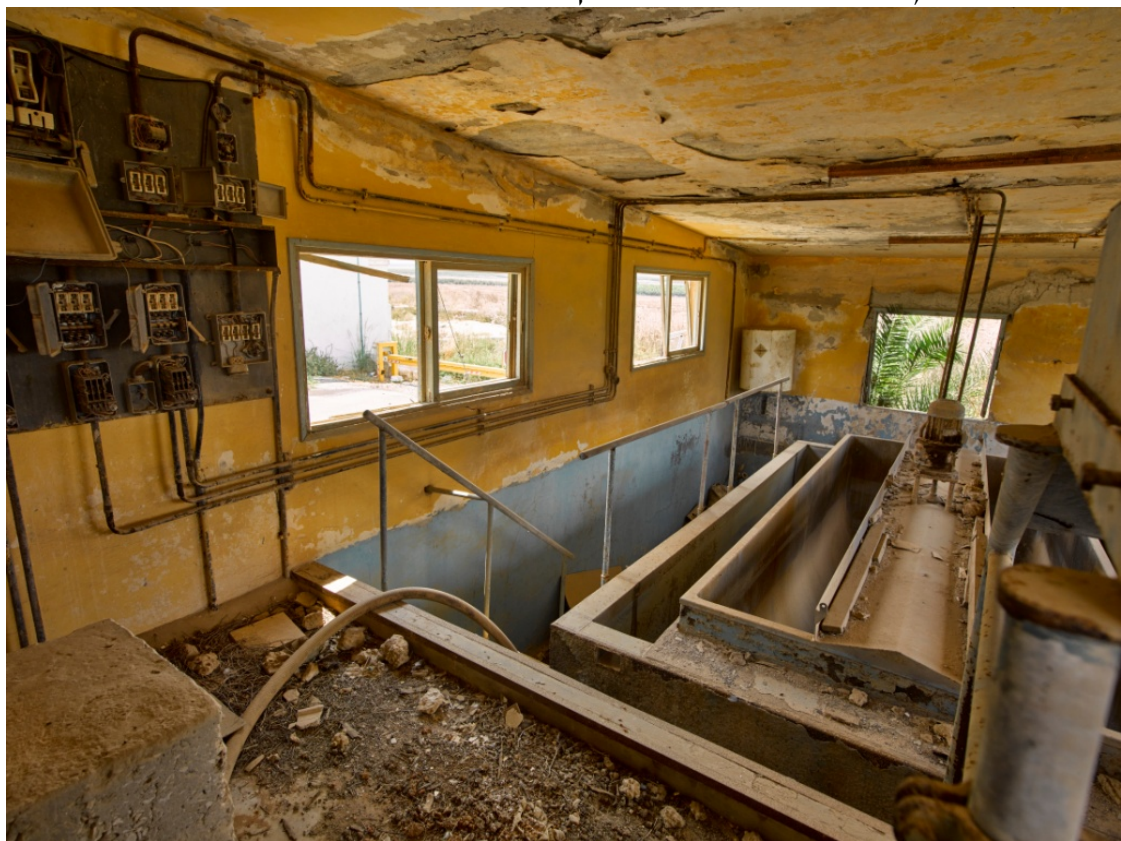
אוגוסט 2016, מחלבה. צילום: ליאון גולדשמיד.

תיאור כללי
 המבנה נבנה בין המבנים הראשונים של הקיבוץ ונמצא בחלקו הדרומי. בשנים הראשונות של הקיבוץ שימש כמחלבה. כיום המבנה עומד נטוש, נעול ולא מטופח.

מרקם	בניה עירונית/ בניה כפרית/ אחר
סגנון אדריכלי	אקלקטי/ בינלאומי/ עכשווי / אחר
שימוש מקורי	מגורים / ציבורי / תעשייה / חקלאות / דת / אחר
שלבי בניה	הקמה: 1956 שלב שלב
אלמנטים מיוחדים	מבנה בטון עם קירוי גג שטוח
חומרים וטכנולוגית בניה	מבנה בעל מסה אחידה עשוי מבטון. המבנה מורם מן הקרקע ע"י מדרגות וניתן לראות בצדדים את הקונסטרוקציה עליו הוא עומד דרך הפתחים. גג המבנה עשוי מבטון שטוח ובולט מהמבנה ומצל על הכניסה כך שנוצרת מרפסת קדמית מקורה. ניתן לראות כי בחזית המבנה הדלת והחלון היו עשויים מפח לעומת שאר הפתחים במבנה בהם היו עשויים מעץ.
אדריכל/ מתכנן	לא ידוע
אישים קשורים	אין מידע
אירועים קשורים	שימש כמחלבה בשנים הראשונות של הקיבוץ.

חשיבות	מקומית / ארצית / בינלאומית
ערכי השימור	אסתטי / היסטורי / חברתי / מדעי / נופי / בלתי מוחשי
מצב פיסי	יציב / מעורער / הרוס
חוות דעת ראשונית	חשיבות ארצית, דחיפות רגילה עדיפות לתיירות פנים: בינונית עדיפות לתיירות חוץ: בינונית המלצה: מומלץ לשימור

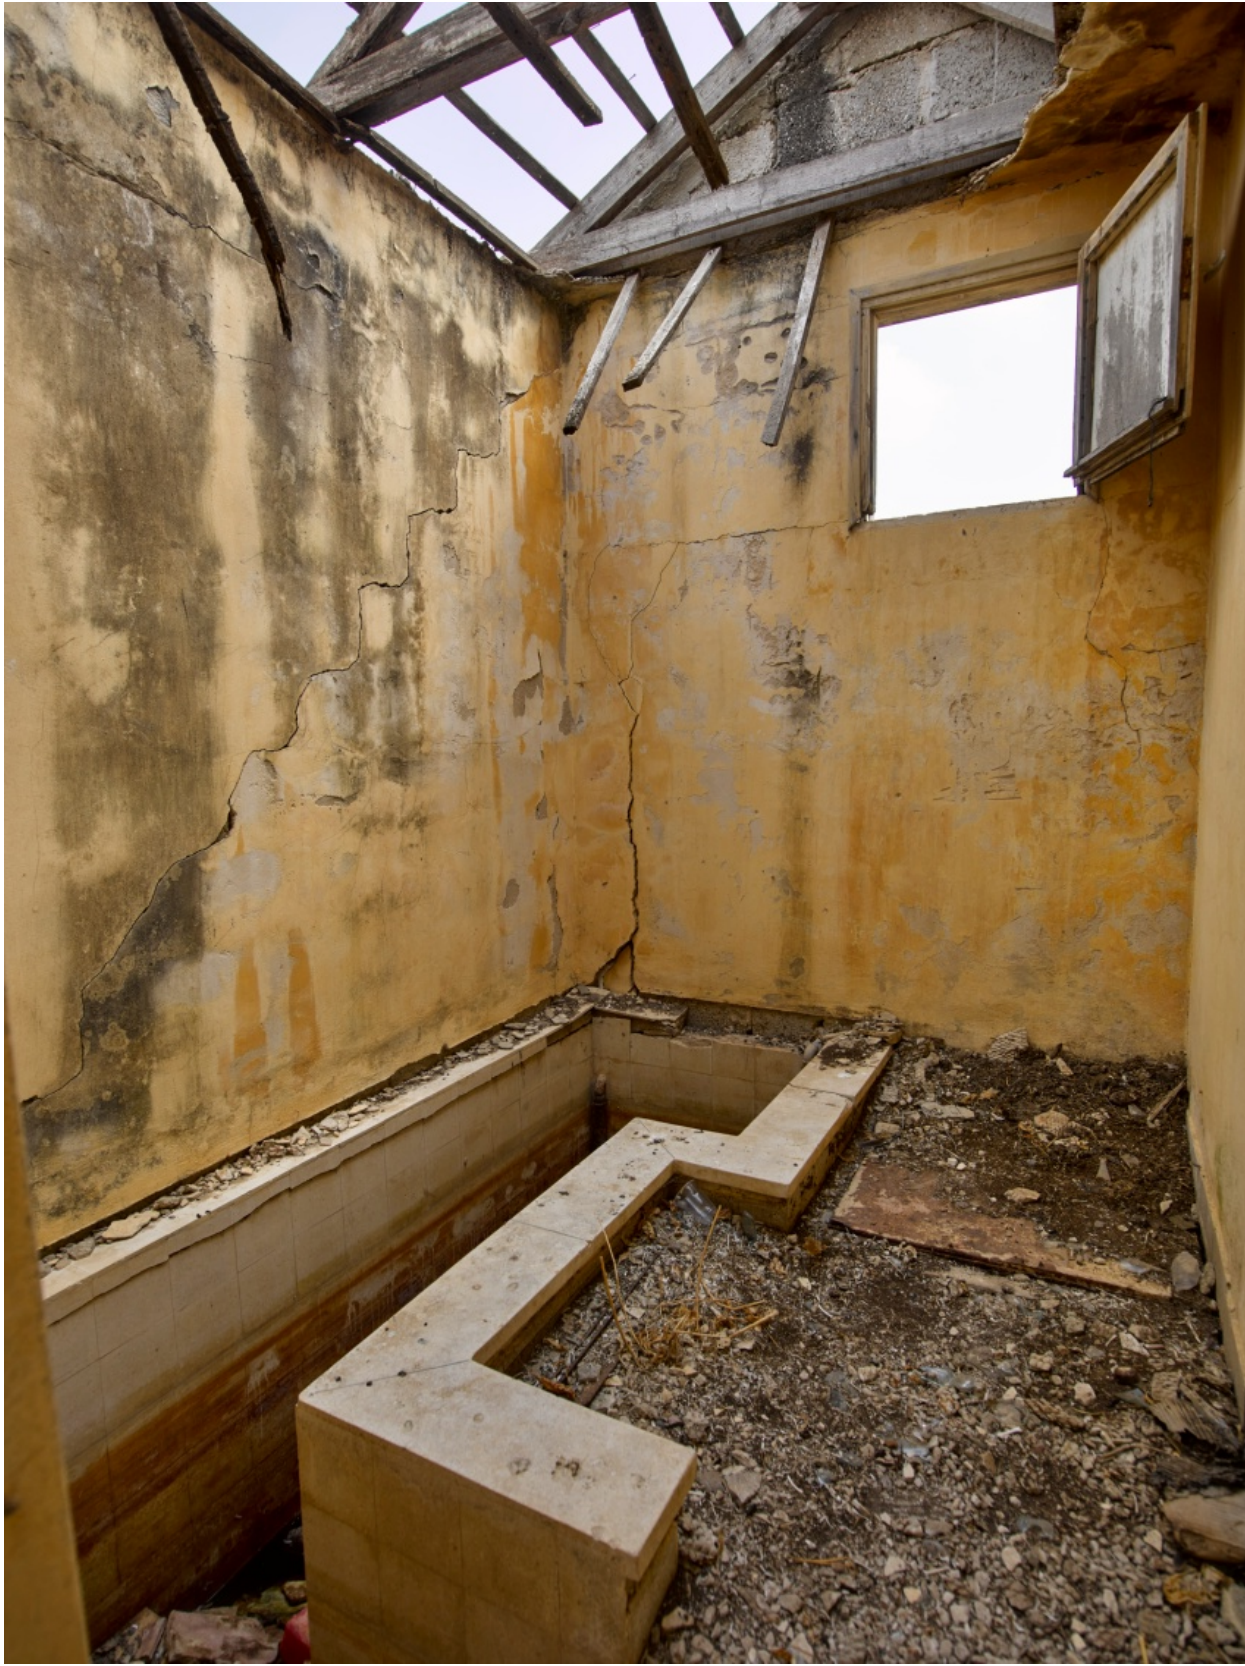
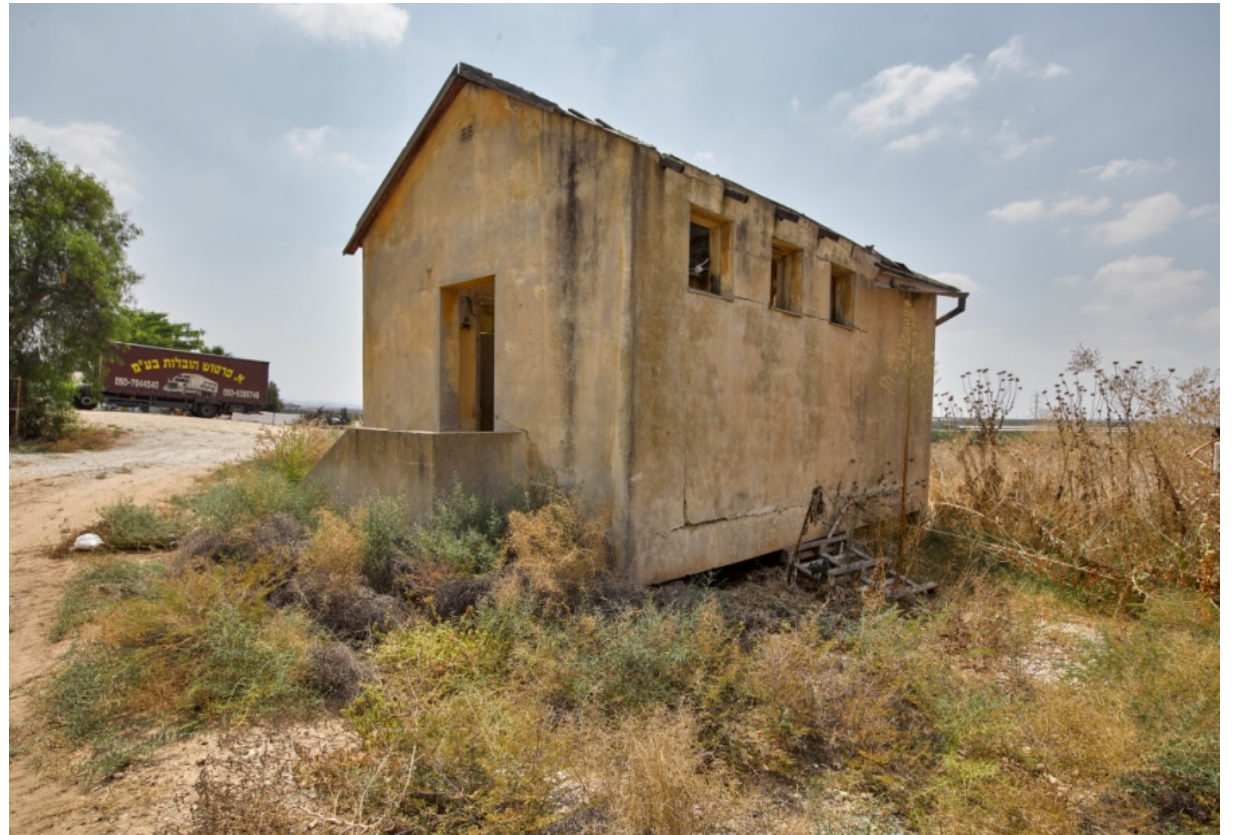
אוגוסט 2016, מקווה. צילום: ליאון גולדשמיד.

מחוז 06	מידע בסיסי	רשות מקומית יואב
		שטח האתר במ"ר 35 מ"ר		בעלות/זכויות בקרקע מושב כפר הרי"ף
		שימוש נוכחי/בפועל		
		תיאור כללי		
		המבנה נמצא בחלקו הדרומי של כפר הרי"ף. הוא בין המבנים הראשונים שנבנו במושב, שימש כמקווה. כיום המבנה עומד נטוש.		
		מידע סטטוטורי		
מס' תכנית	תכנית ארציות	תכנית מחוזיות	תכנית מקומיות	
מס' תכנית	תמ"א 3, 8, 16, 21, 22, 35, 31, 34, 23	תמ"מ 4	203/03/6	
מועד מתן תוקף				
יעודי קרקע				
זכויות בניה				
הוראות שימור	קיים/לא קיים	קיים/לא קיים	קיים/לא קיים	
אתר עתיקות	מוכרז/ לא מוכרז			
		מאפיינים		
מרקם	בניה עירונית/ בניה כפרית/ אחר			
סגנון אדריכלי	אקלקטי/ בינלאומי/ עכשווי / אחר			
שימוש מקורי	מגורים / ציבורי / תעשייה / חקלאות / דת / אחר			
שלבי בניה	הקמה: 1956	שלב	שלב	
אלמנטים מיוחדים	מבנה בעל מסה אחידה עשוי מבטון. גג הבנוי מקורות עץ.			
חומרים וטכנולוגית בניה	לא ידוע			
אדריכל/ מתכנן	אין מידע

אישים קשורים	אין מידע			
אירועים קשורים				
		הערכה ראשונית		
חשיבות	מקומית / ארצית / בינלאומית			
ערכי השימור	אסתטי / היסטורי / חברתי / מדעי / נופי / בלתי מוחשי			
מצב פיסי	יציב / מעורער / הרוס			
<p>חוות דעת ראשונית חשיבות ארצית, דחיפות רגילה עדיפות לתיירות פנים: בינונית עדיפות לתיירות חוץ: בינונית המלצה: מומלץ לשימור</p>				
עורך הכרטיס: פני גולדשמיד		תאריך: 28.08.2016	השכלה: אדריכלית ובונה ערים	
ביבליוגרפיה:				
מועצה אזורית יואב, מזכירת מושב כפר הרי"ף (רחל).

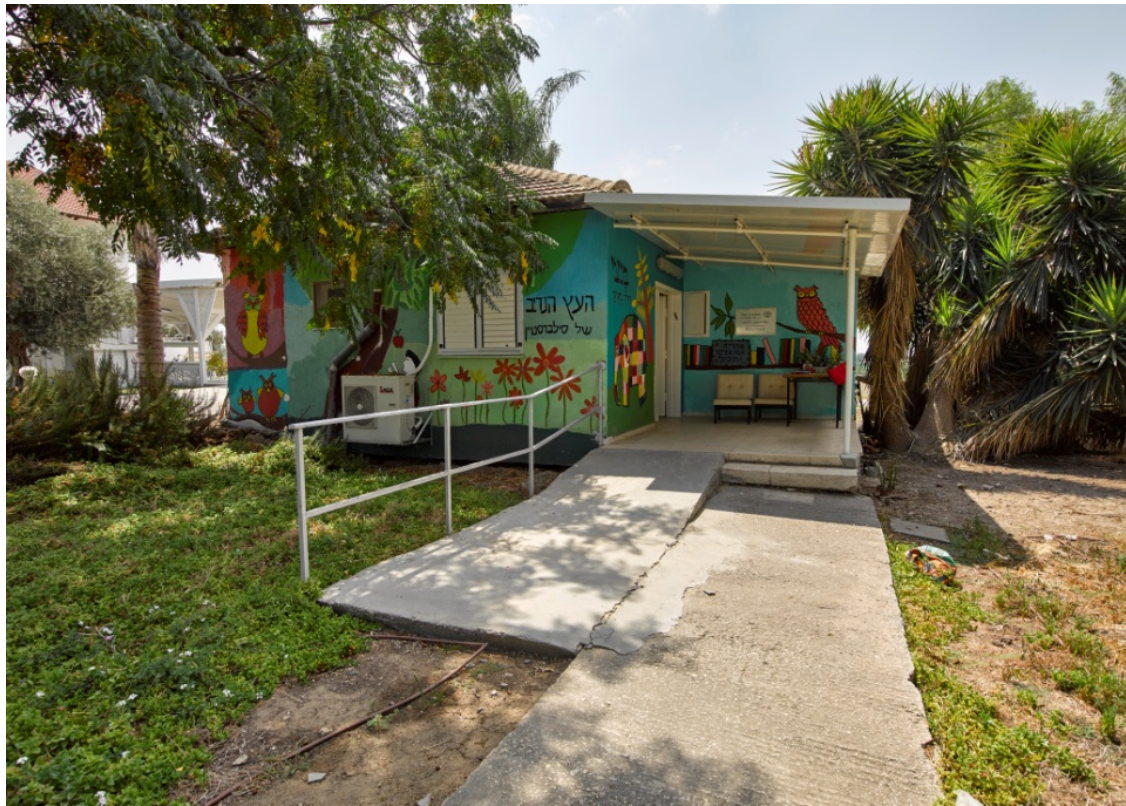
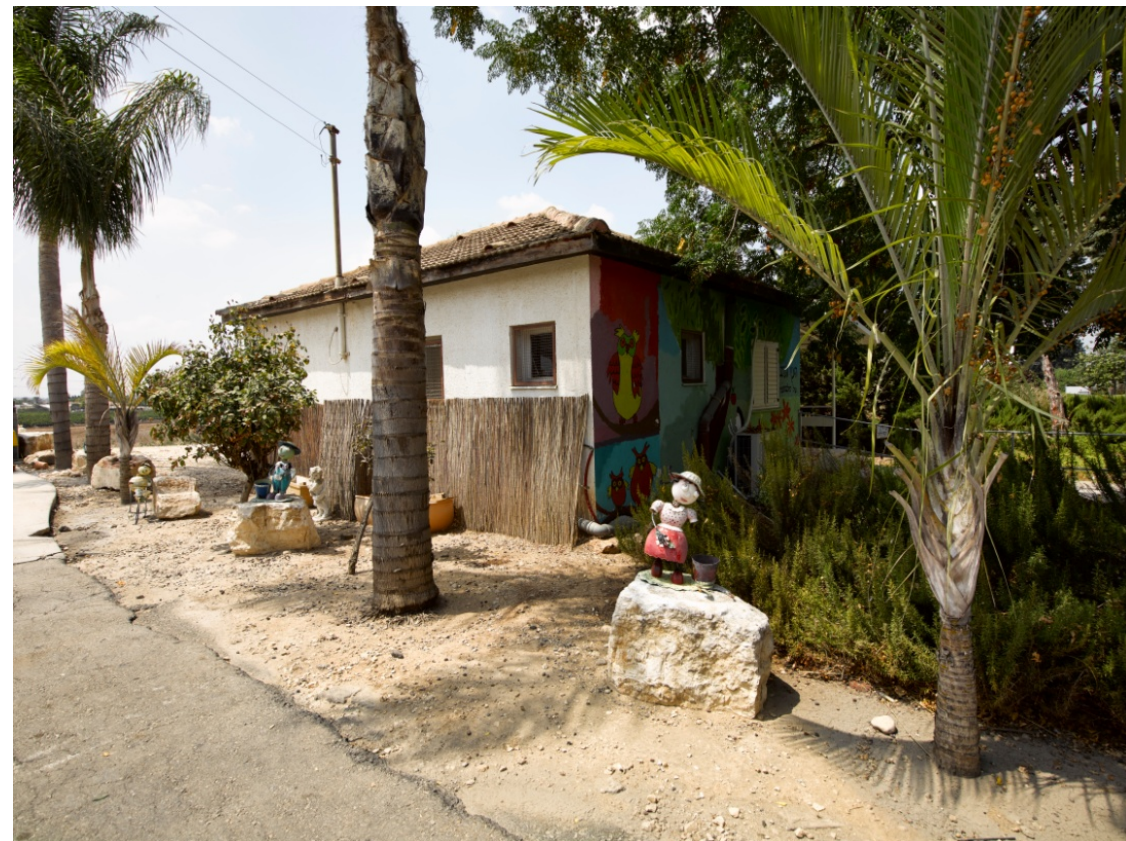
אוגוסט 2016, ספרייה. צילום: ליאון גולדשמיד.

כתובת: כפר הרי"ף		שם האתר/מבנה/פריט ספרייה		כרטיס אתר מס' 06			
גוש/חלקה 2607/86 נ.צ. 180294/628160		מפת מיקום		מחוז 06			
 		 		מידע בסיסי רשות מקומית יואב שטח האתר במ"ר 60 מ"ר בעלות/זכויות בקרקע מושב כפר הרי"ף שימוש נוכחי/בפועל ספרייה			
תיאור כללי							
המבנה בצורת ר' בעל קומה אחת ממוקם בצד בדרומי של הקיבוץ. מאז הקמתו ועד היום משמש כספרייה לתושבי הקיבוץ. ניתן להבחין כי המבנה עבר מספר שיפוצים במהלך השנים.							
תכניות מקומיות	תכניות מחוזיות	תכניות ארציות	מס' תכנית			מידע סטטוטורי	
203/03/6	תמ"מ 4	תמ"א 3, 8, 16, 21, 22, 31, 34, 35					
			מועד מתן תוקף				
			יעודי קרקע				
			זכויות בניה				
			הוראות שימור	מאפיינים			
קיים/לא קיים	קיים/לא קיים	קיים/לא קיים	אתר עתיקות				
			מרקם				
			סגנון אדריכלי				
			שימוש מקורי				
			שלבי בניה	הערכה ראשונית			
שלב	שלב	הקמה: 1956	אלמנטים מיוחדים				
		בלוקים וגג אסבסט	חומרים וטכנולוגית בניה				
		המבנה בצורת ר' בעל מסה אחידה בעל קומה אחת בנוי מבלוקי בטון על בסיס יסוד רפסודה. דלתות וחלונות המבנה הוחלפו ורק גג הרעפים המקורי נשמר. הכניסה למבנה מצד מזרח ומעליה נוסף גגון פח המקרה אותה. המבנה עבר מספר שיפוצים במהלך השנים.	אדריכל/מתכנן

לא ידוע	אישים קשורים				
		אין מידע	אירועים קשורים				
		אין מידע	חשיבות				
		מקומית / ארצית / בינלאומית	ערכי השימור				
		אסתטי / היסטורי / חברתי / מדעי / נופי / בלתי מוחשי	מצב פיסי				
		יציב / מעורער / הרוס	חוות דעת ראשונית				
			חשיבות ארצית, דחיפות רגילה עדיפות לתיירות פנים: בינונית עדיפות לתיירות חוץ: בינונית המלצה: מומלץ לשימור				
תאריך: 28.08.2016	השכלה: אדריכלית ובונה ערים	עורך הכרטיס: פני גולדשמיד		ביבליוגרפיה: מועצה אזורית יואב, מזכירת מושב כפר הרי"ף (רחל).

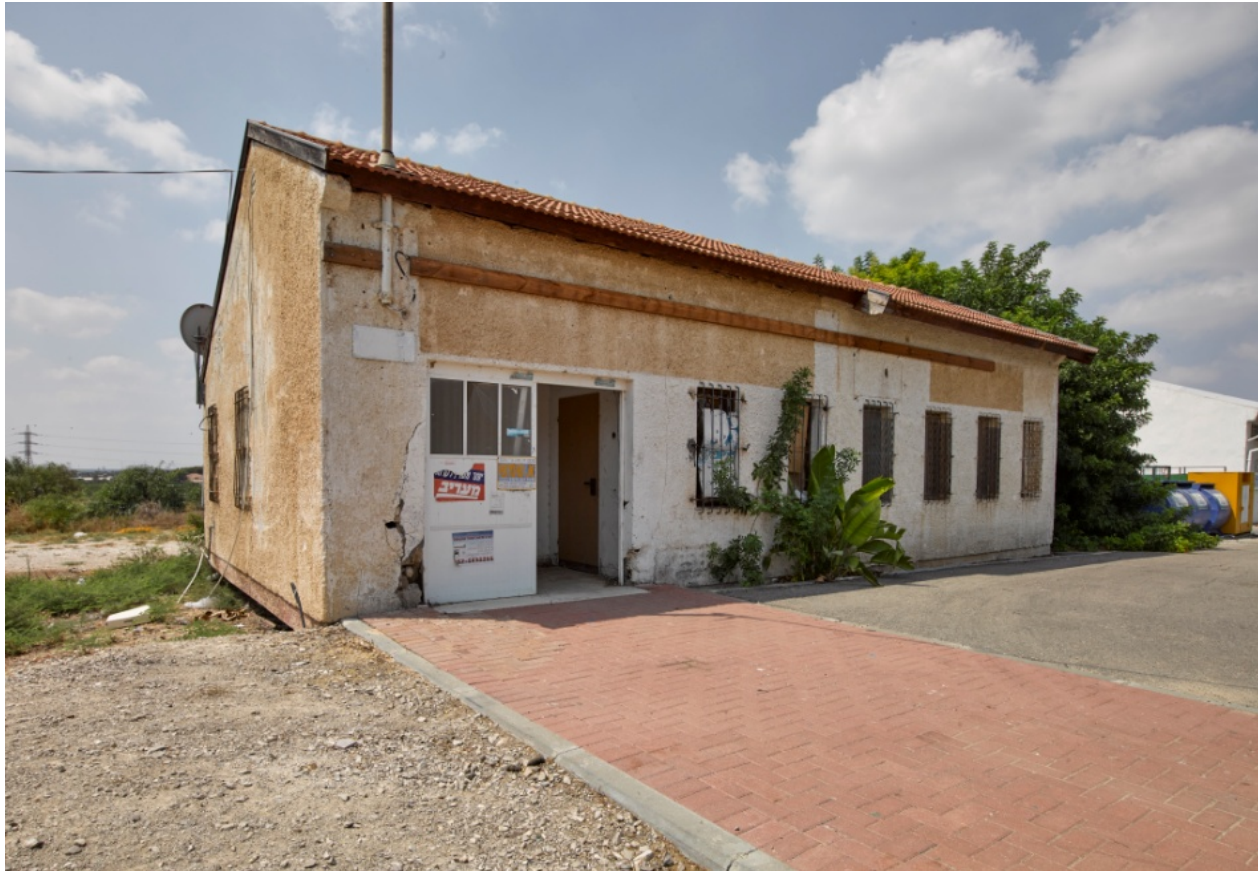
אוגוסט 2016, מחסן ציוד חקלאי. צילום: ליאון גולדשמיד.

כתובת: כפר הרי"ף		שם האתר/מבנה/פריט מחסן לציוד חקלאי		כרטיס אתר מס' 04					
גוש/חלקה 2607/86 נ.צ. 180232/628190		מחוז 06		מידע בסיסי					
   		רשות מקומית יואב							
		שטח האתר במ"ר 90 מ"ר							
		בעלות/זכויות בקרקע מושב כפר הרי"ף							
		שימוש נוכחי/בפועל מחסן לציוד חקלאי							
		תיאור כללי המבנה בעל קומה אחת גבוהה ממוקם בצד בדרומי של הקיבוץ. מאז הקמתו ועד היום משמש כמחסן לציוד חקלאי המשמש את תושבי הקיבוץ במשקים. המבנה נמצא בקרבת המכולת של הקיבוץ.							
תכניות מקומיות 203/03/6		תכניות מחוזיות תמ"מ 4		תכניות ארציות תמ"א 3, 8, 16, 21, 22, 23, 31, 34, 35		מס' תכנית		מידע סטטוטורי	
						מועד מתן תוקף			
						יעודי קרקע			
						זכויות בניה			
קיים/לא קיים		קיים/לא קיים		קיים/לא קיים		הוראות שימור			
				מוכרז/ לא מוכרז		אתר עתיקות			
		בניה עירונית/ בניה כפרית/ אחר		מרקם				מאפיינים	
		אקלקטי/ בינלאומי/ עכשווי / אחר		סגנון אדריכלי					
		מגורים / ציבורי / תעשייה / חקלאות / דת / אחר		שימוש מקורי

שלב		שלב		שלבי בניה					
		הקמה: 1956		אלמנטים מיוחדים					
		בלוקים וגג רעפים		חומרים וטכנולוגית בניה					
		המבנה בעל מסה אחידה בעל קומה אחת בנוי מבלוקי בטון על בסיס יסוד רפסודה. למבנה גג רעפים וחלונות עץ בקצב אחיד החוזרים על עצמם בכל חזיתות המבנה. הכניסה למבנה היא מחלקו הצפוני דרך פתח רחב, הדלת לא מקורית.		אדריכל/ מתכנן					
		לא ידוע		אישים קשורים					
		אין מידע		אירועים קשורים					
		אין מידע		חשיבות				הערכה ראשונית	
		מקומית / ארצית / בינלאומית		ערכי השימור					
		אסתטי / היסטורי / חברתי / מדעי / נופי / בלתי מוחשי		מצב פיסי					
		יציב / מעורער / הרוס		חוות דעת ראשונית					
				חשיבות ארצית, דחיפות רגילה עדיפות לתיירות פנים: בינונית עדיפות לתיירות חוץ: בינונית					
				המלצה: מומלץ לשימור					
תאריך: 28.08.2016		השכלה: אדריכלית ובונה ערים		עורך הכרטיס: פני גולדשמיד					
				ביבליוגרפיה: מועצה אזורית יואב, מזכירת מושב כפר הרי"ף (רחל).

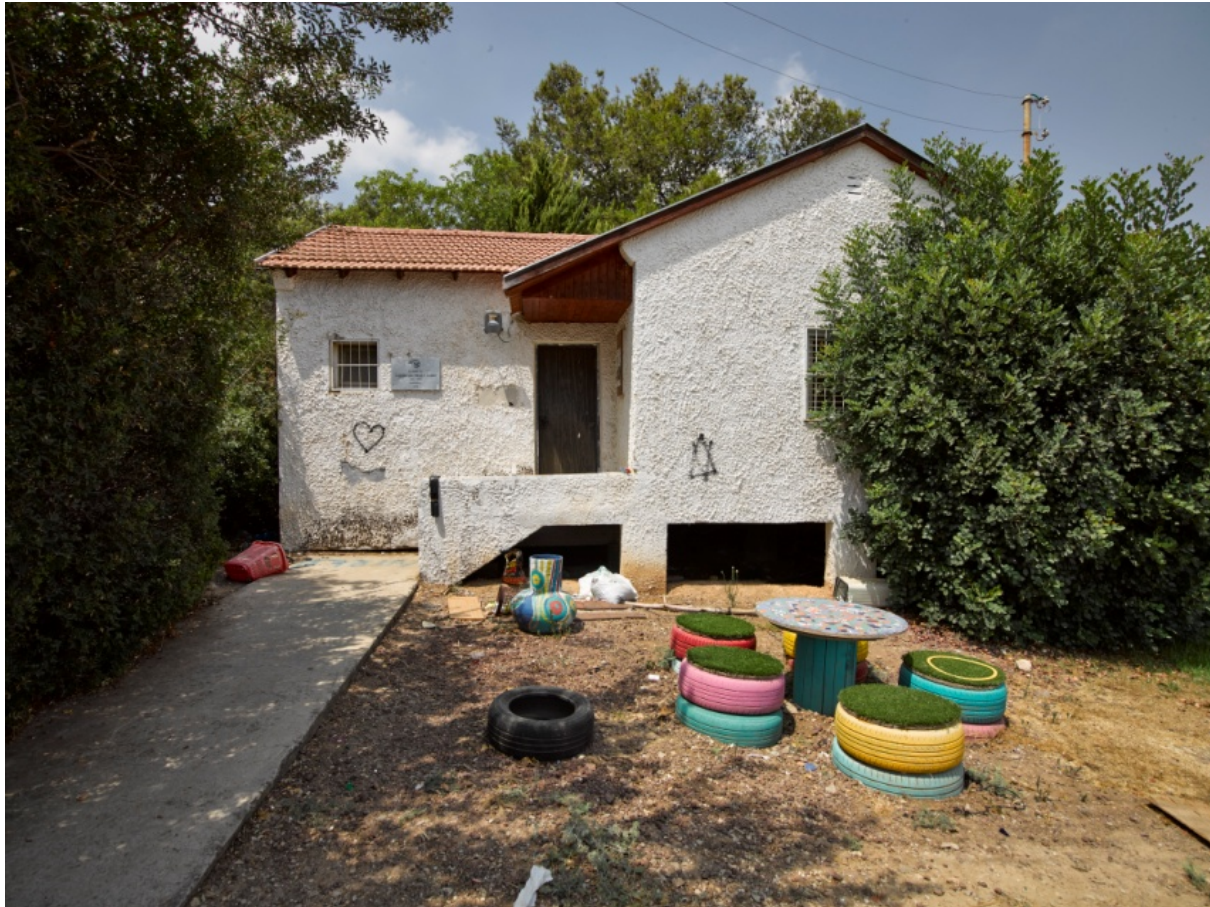
אוגוסט 2016, מועדון נוער. צילום: ליאון גולדשמיד.

כרתובת: כפר הר"ף		שם האתר/מבנה/פריט מועדון נוער		כרטיס אתר מס' 02	
גוש/חלקה 2607/41 נ.צ. 180291/628275		מפת מיקום		מחוז 06	
 		 		רשות מקומית יואב	
				שטח האתר במ"ר 70 מ"ר	
				בעלות/זכויות בקרקע מושב כפר הר"ף	
				שימוש נוכחי/בפועל גן ילדים	
תיאור כללי בעבר המבנה שימש כחלק מבית הספר המקומי עד שנת 1964 בה נסגר בית ספר והמבנה הפך למועדון נוער, כיום המבנה משמש כגן ילדים. המבנה ממוקם במרכז המושב. ניתן לראות כי המבנה שופץ.					
תכניות מקומיות		תכניות מחוזיות		תכניות ארציות	
203/03/6		תמ"מ 4		תמ"א 3, 8, 16, 21, 22, 23, 31, 34, 35	
				מס' תכנית	
				מועד מתן תוקף	
				יעודי קרקע	
				זכויות בניה	
קיים/לא קיים		קיים/לא קיים		קיים/לא קיים	
				הוראות שימור	
				אתר עתיקות	
				מרכם	
				סגנון אדריכלי	
				שימוש מקורי	
שלב		שלב		הקמה: 1956	
				אלמנטים מיוחדים	
				חומרים וטכנולוגית בניה	
				אדריכל/ מתכנן	
				אישים קשורים	
				אירועים קשורים	
				חשיבות	
				ערכי השימור	
				מצב פיסי	
				חוות דעת ראשונית	
				חשיבות ארצית, דחיפות רגילה עדיפות לתיירות פנים: בינונית עדיפות לתיירות חוץ: בינונית

המלצה: מומלץ לשימור	
תאריך: 28.08.2016		השכלה: אדריכלית ובונה ערים		עורך הכרטיס: פני גולדשמיד	
				ביבליוגרפיה: מועצה אזורית יואב, מזכירת מושב כפר הר"ף (רחל).
